B/ Constat :

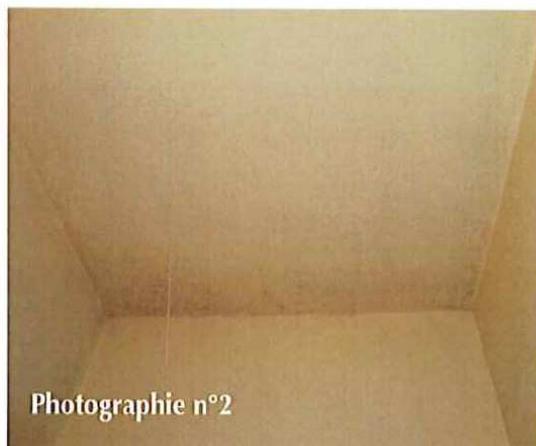
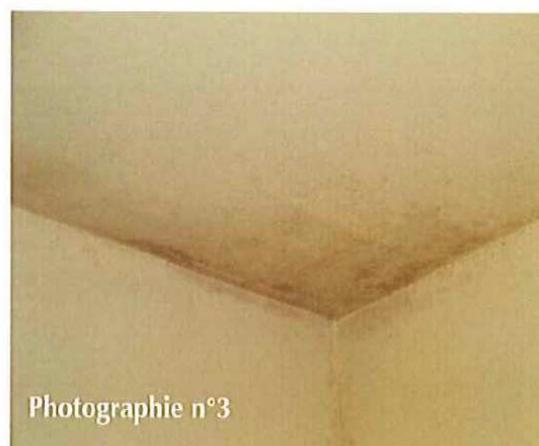
Nous constatons que la salle de bain est placée contre un mur pignon exposé face au nord et constitué d'une maçonnerie de briques enduites extérieurement et d'un isolant intérieur collé de type complexe plaques de plâtre et polystyrène.

Au vu de l'étendue des moisissures, photographies n°2 & 3 ci-après, qui n'apparaissent par ailleurs dans aucune autre pièce de l'appartement, il ne fait aucun doute qu'une insuffisance de ventilation du local est à l'origine de ce désordre provoqué essentiellement par l'accumulation de condensation formée dans cette « pièce humide » .

Nous constatons également que les chambres placées de part et d'autre de cette salle de bain ne comportent aucune entrée d'air neuf, seul le séjour placé à l'opposé de l'appartement est pourvu de 2 grilles d'entrée d'air neuf ce qui pourrait expliquer une insuffisance de « courant d'air » nécessaire au bon fonctionnement de la ventilation statique et par conséquent à l'évacuation de la condensation.

Afin de remédier efficacement à l'extension du phénomène constaté et qui perdure depuis plusieurs années, il conviendrait d'augmenter de façon significative la capacité de ventilation de cette pièce soit de façon mécanique soit de façon naturelle.

- Mécaniquement nous préconiserions l'installation d'un extracteur individuel avec rejet sur l'extérieur à travers le mur pignon, équipé d'un dispositif de détection hygrométrique et d'un débit adapté au volume du local soit environ 9m³, cette solution impliquant également la recoupe de la porte d'accès à la salle de bain en sa partie inférieure afin d'accroître l'amenée d'air neuf dans le local.
- La solution naturelle, de loin la plus efficace et adaptée tant sur le plan du confort d'habitabilité que sur le plan sanitaire, serait de créer une petite fenêtre au dessus de la baignoire qui permettrait, outre l'arrivée de lumière dans cette pièce borgne, une ventilation efficace par l'apport d'air neuf en quantité plus que suffisante lors de l'aération quotidienne de la pièce.

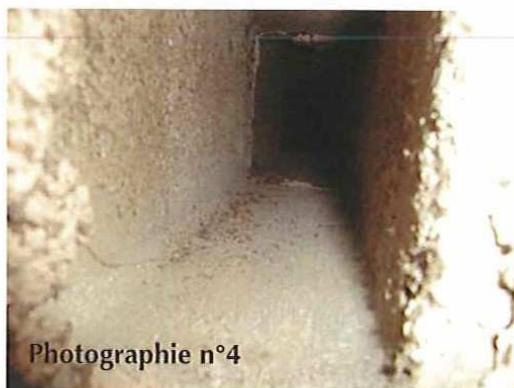
Cette salle de bain est desservie par une gaine de ventilation de type statique, de section $\pm 15/15$ cm, qui présente une légère dépression après présentation devant la bouche de ventilation d'une fine feuille de papier, ce qui laisse supposer que cette gaine n'est pas obturée bien qu'il ne nous ait pas été possible d'en vérifier l'état de l'exutoire en toiture.

La photographie n°4 ci-dessous montre l'état de la gaine dans sa partie supérieure, madame [REDACTED] précisant que la dernière vérification et nettoyage de ces ouvrages de ventilation à été effectué au cours de l'année 1994.
